# ALTERAÇÕES AMBIENTAIS NO COMPLEXO ESTUARINO-LAGUNAR DE CANANEIA-IGUAPE: A INFLUÊNCIA DO CANAL ARTIFICIAL DO “VALO GRANDE”

*Environmental changes in the lagoonal-estuarine complex of Cananeia-Iguape: the influence of the artificial channel “Valo Grande”*

**Tissiana de Almeida de Souza\***  
**Regina Célia de Oliveira\*\***

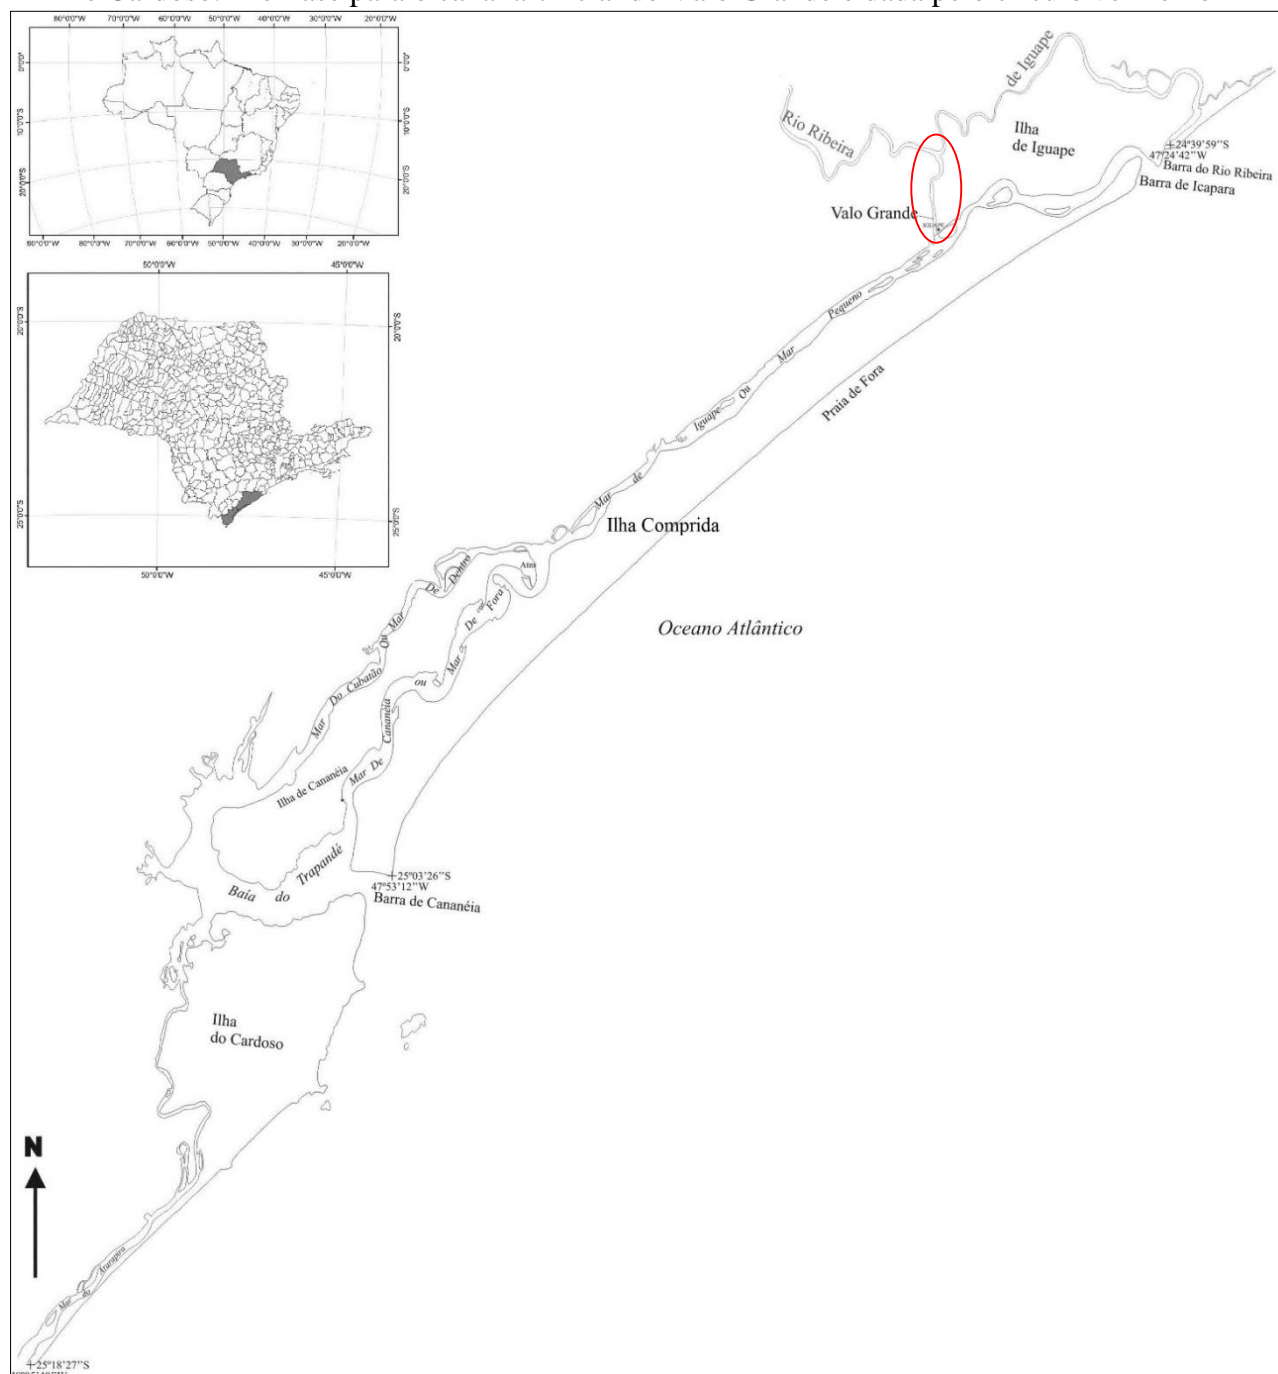
**Figura 1** – Localização da área de estudo, com a presença das ilhas de Iguape, Comprida, Cananeia e Cardoso. A ênfase para o canal artificial do Valo Grande é dada pelo círculo vermelho

Conforme Furtado, Yamanaka e Oliveira (1981), este sistema se diferencia de outros complexos estuarinos brasileiros por sofrer um pequeno impacto direto do oceano, devido à sua estrutura fisionômica. O complexo, conhecido regionalmente como “Lagamar”, é caracterizado pela presença de manguezais, restingas, mares interiores e pelo conjunto formado pelas Ilhas de Cananeia, do Cardoso, Comprida e de Iguape (MAGALHÃES, 2003) (Figura 1).

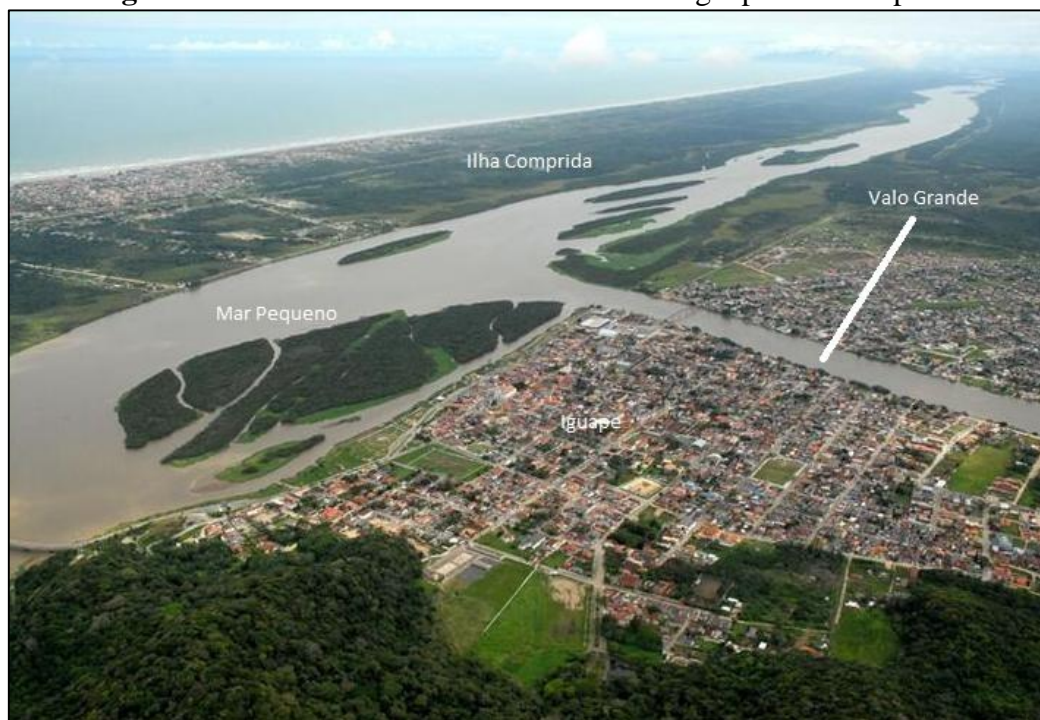
**Figura 3** – O Valo Grande divide a cidade de Iguape em duas partes

Passados 50 anos após sua abertura, o canal já apresentava cerca de 200 metros de largura (PEREIRA JUNIOR, 2005; MAGALHÃES, 2003), e mais de 10 metros de profundidade. Por volta de 1970, conforme Magalhães (2003), a distância entre uma margem e outra chegou a 300 metros. A imagem abaixo mostra a atual situação da área (Figura 3):

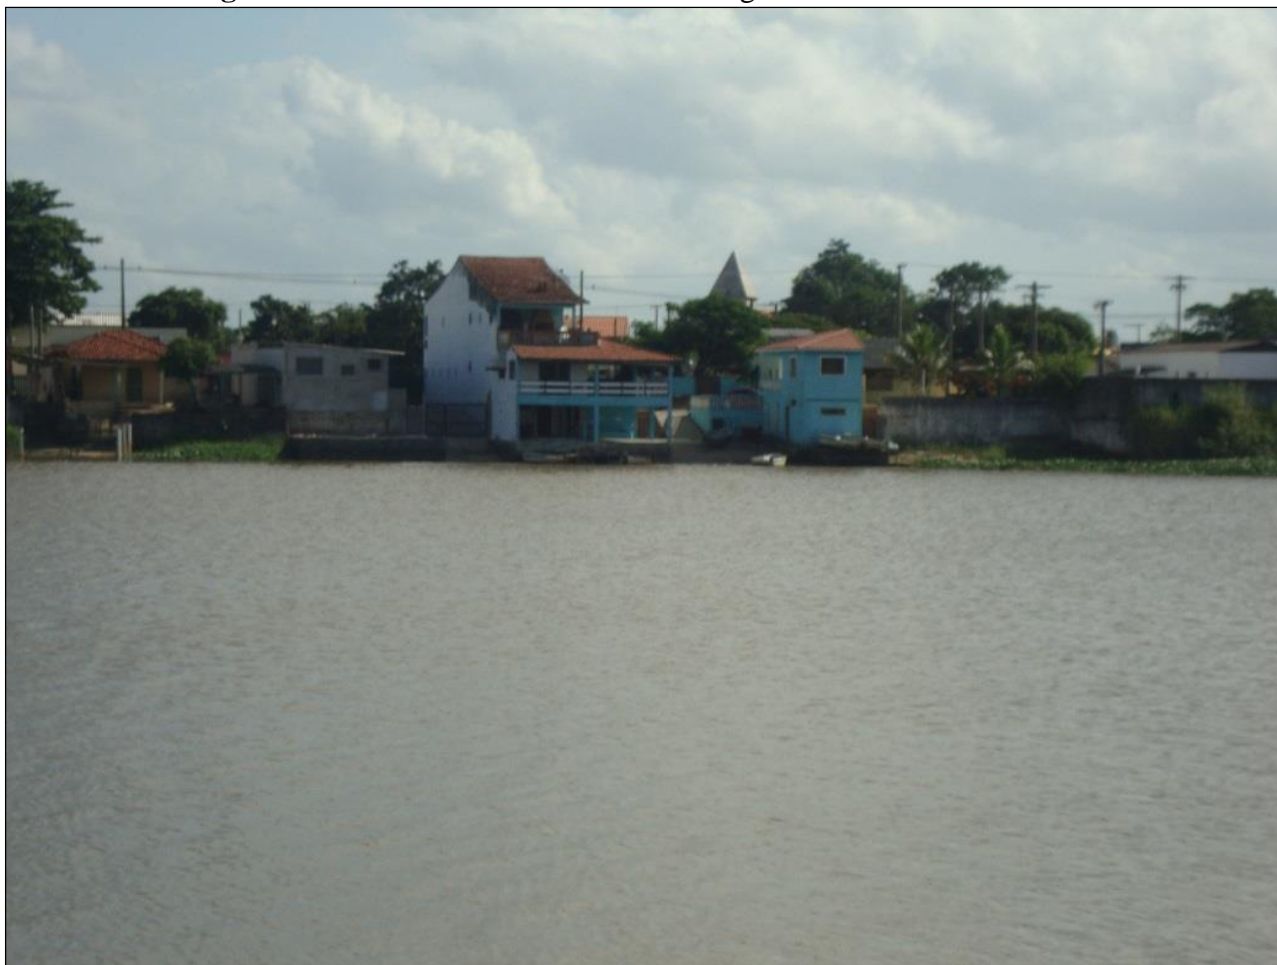
**Figura 5** – Residências localizadas na margem direita do Valo Grande

largura suficiente para comportar grande volume de água. A erosão ocorrida no canal “engoliu” parte da cidade. Ainda hoje, parte da população vive próximo às margens do canal, como mostra a Figura 5.
